Sanierung des Leitungssystems mit Close-Fit bei Merck KGaA, Standort Gernsheim

Mennicke saniert Leitungssystem bei Merck KGaA
Standort Gernsheim

AUS ALT MACH NEU

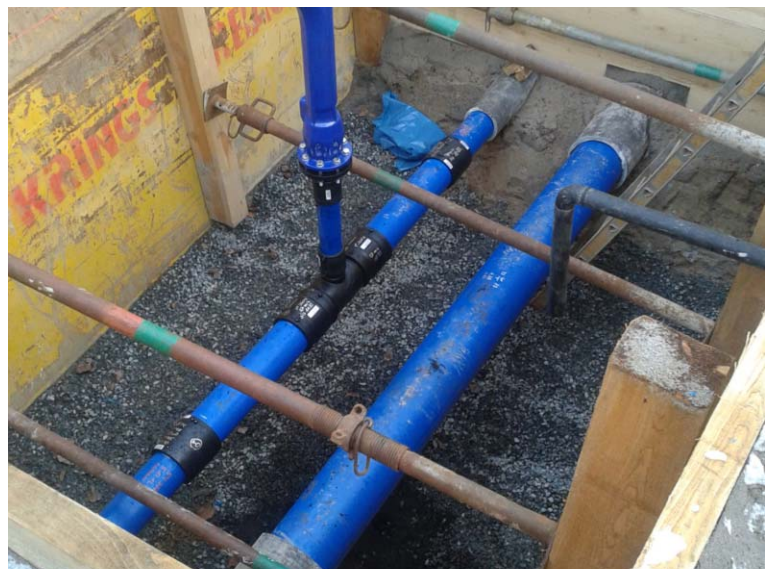
Die Merck KGaA Standort Gernsheim entschied sich auf Grund einer Baustellenvorführung für das effiziente Close-Fit Sanierungsverfahren.

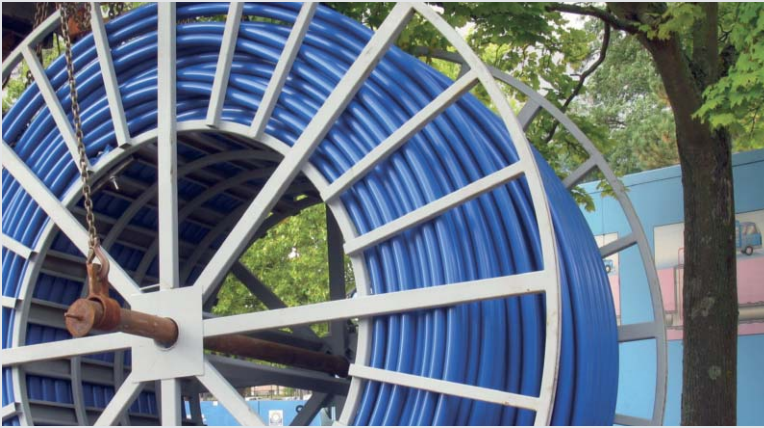
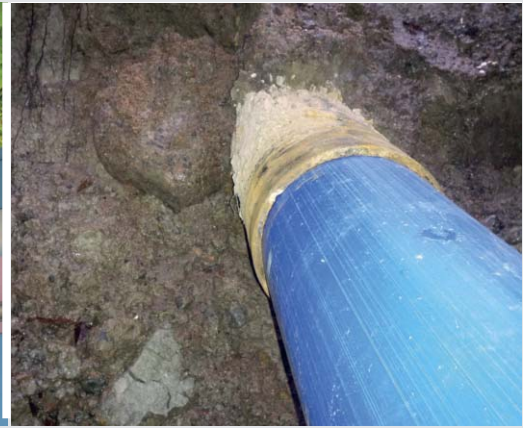
Effizient, langlebig und umweltschonend: Mit dem Close-Fit Lining Verfahren saniert Mennicke Rohrleitungen in der Qualität einer Neuverlegung.

versorgung aus PE-Rohren. Anschließend zog das vierköpfige Team von Mennicke auf einer Länge von jeweils 300 Metern in die alten DN 250 und DN 150 Leitungen die neuen DA 250 bzw. DA 150 U-Liner ein. Da die Trink- und Brauchwasserleitungen auf dem Gelände in verschiedene Richtungen verlaufen, verbaute Mennicke insgesamt vier einzelne Liner á 150 Meter. Im nächsten Schritt brachte das Mennicke-Team die neuen U-Liner durch Aufdampfen in Form, sodass sich diese nahtlos an das Altrohr anschmiegen (Close-Fit), und verbanden mithilfe von Schweißmuffen die Leitungsabschnitte.

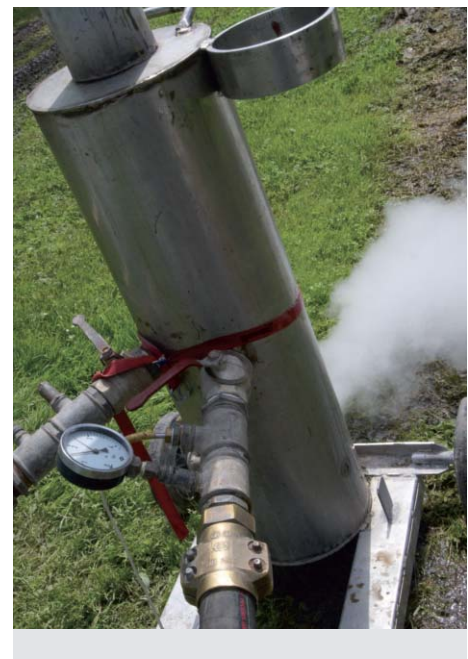
Unter Zuleitung von Dampf und Druck bildet sich das PE Rohr in seine ursprüngliche Form zurück und schmiegt sich ohne Ringspalt an das Altrohr an.
