Mennicke saniert PVC-Leitungen  
für Zweckverband Marktheidenfeld

# CLOSE-FIT-LINER ÜBERZEUGEN

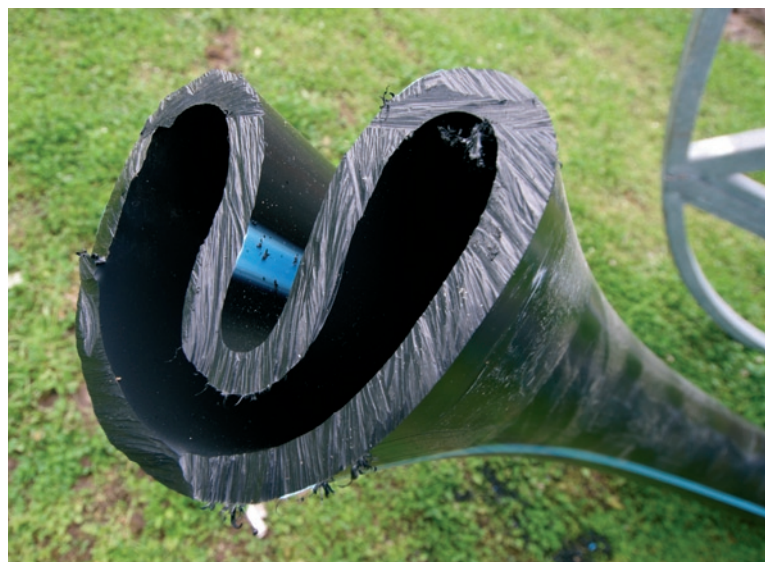
Der Close-Fit-Liner wird über einzelne Baugruben in bestehende Leitungen eingezogen und mit Wasserdampf in eine runde Form gebracht.

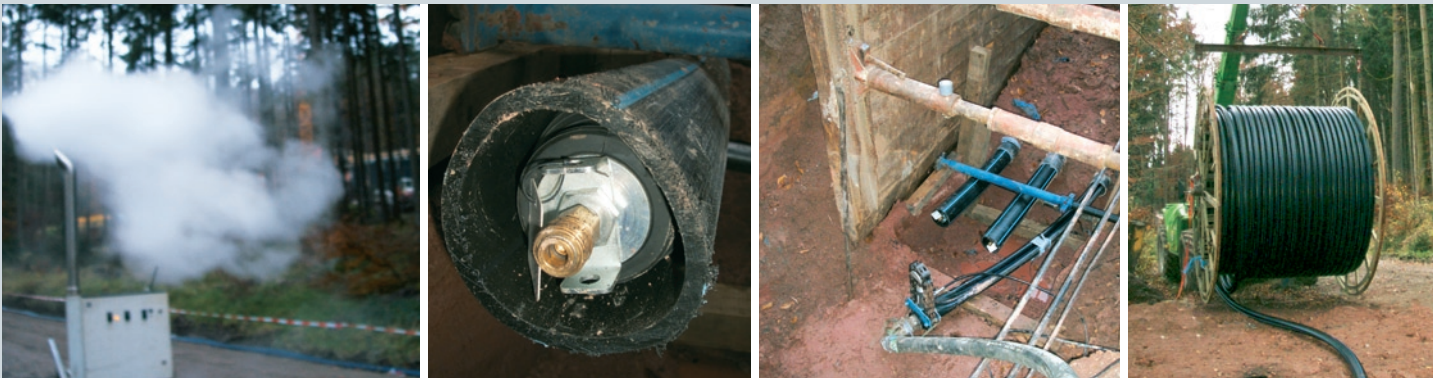
Über einzelne Baugruben im Naturschutzgebiet Weihergrund wurden die Close-Fit-Liner in die bestehenden Altleitungen eingezogen und mit Wasserdampf in die gewünschte Form gebracht.

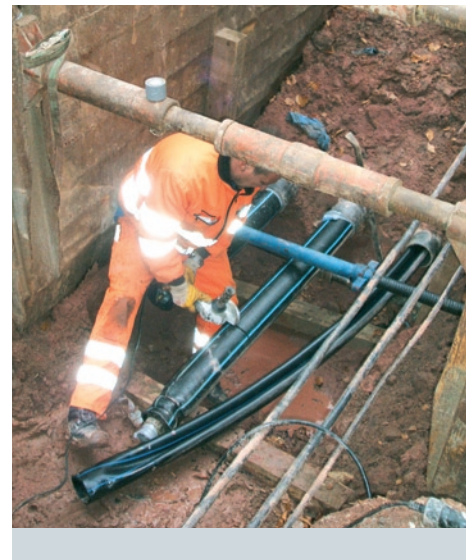
In nur 22 Tagen sanierte das Mennicke-Team die alten PVC-Rohre mit rund 1.790 Metern Close-Fit-Liner.
