Close-Fit-Lining im Wasserschutzgebiet, Neunburg vorm Wald

Mennicke saniert Brunnenleitung mit
umweltschonender Methode

CLOSE-FIT-LINING IN SENSIBLEM WASSERSCHUTZGEBIET

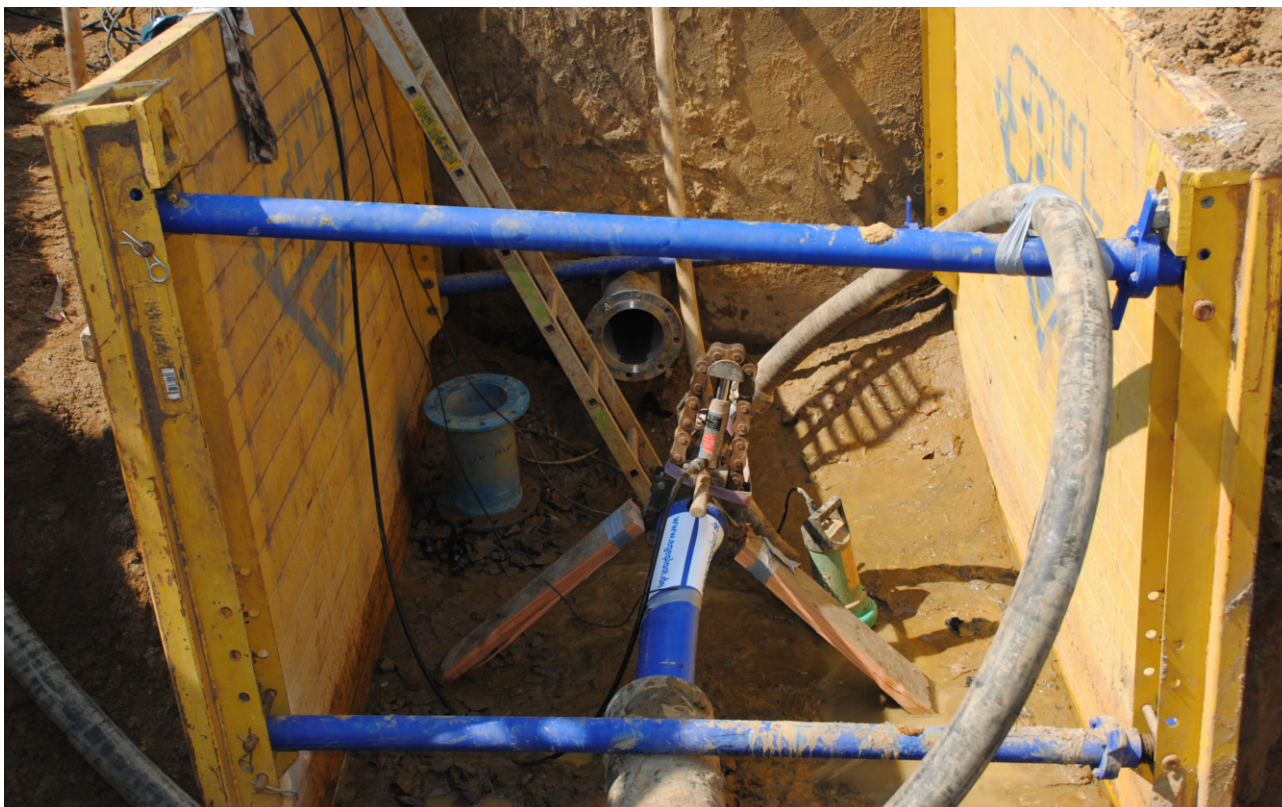
Der PE Liner wird mittels Seilwinde im zusammengefalteten Zustand in das Altrrohr eingezogen.

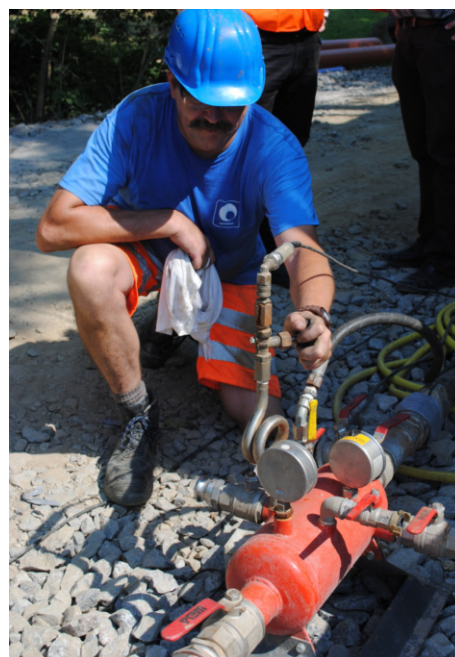
Durch Einleitung von heißem Dampf entfaltet sich der U-Liner in seine ursprünglich runde Form.
