Sanierung mit Zementmörtelauskleidung, Würmtal-Zweckverband Planegg

Mennicke saniert Rohre mit Zementmörtel

FRISCHE LEITUNGEN FÜR DAS WÜRMTAL

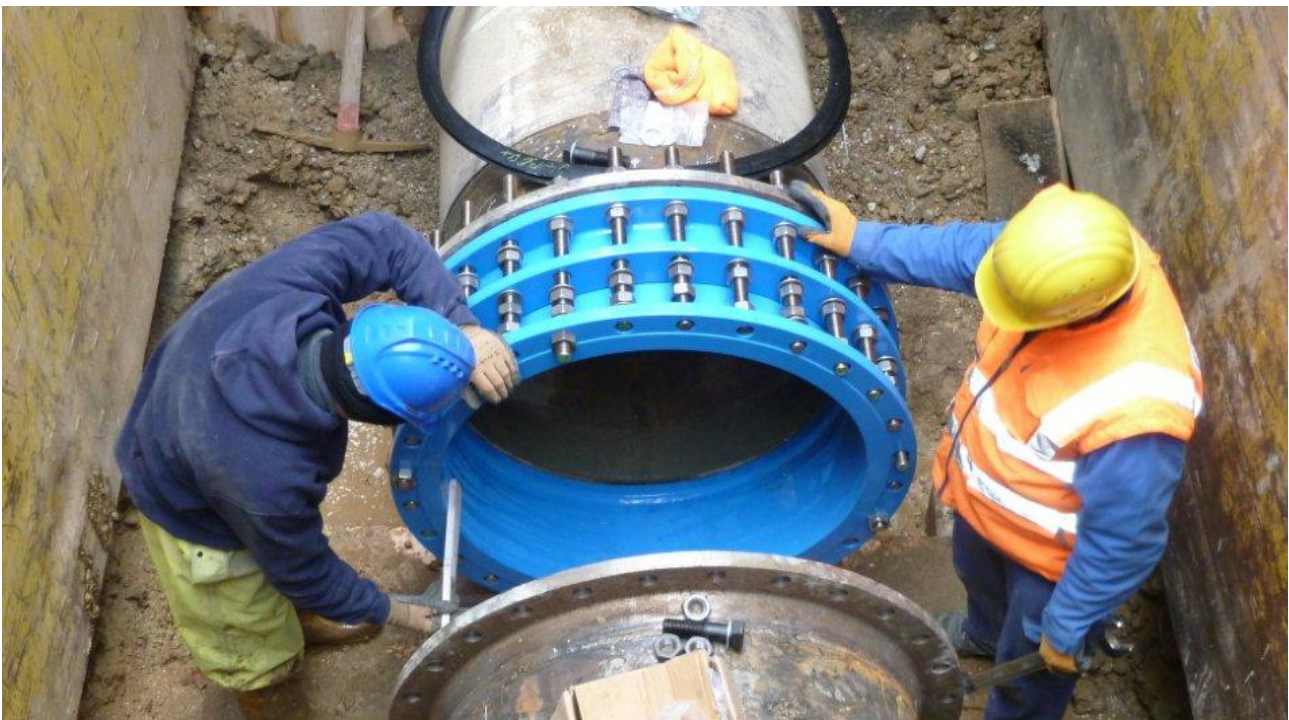
Zwei Mennicke Mitarbeiter begutachten die montierte Leitung mit montierten Vorschweißflanschen.

Die Bauarbeiten begannen im November mit dem Freilegen und Heraustrennen von zwei Leitungsteilen und dem Einbau von zwei Vorschweißflanschen, einem Ausbaustück und einer Absperrklappe DN 900 je Leitungsteil. „Bereits dieser erste Bauabschnitt stellte sich als äußerst komplex heraus, da die Leitung stark >>

>> unter Spannung stand“, sagt Michael Weber, Niederlassungsleiter Mennicke München. Die Rohrleitungsenden hatten nach dem Trennen der Rohre einen erheblichen Versatz zueinander und wiesen eine merkliche Ovalität auf. „Dem Team auf der Baustelle und insbesondere den Schweißern verlangte es eine Menge Know-how und Fingerspitzengefühl ab, die Leitungsteile wieder miteinander zu verbinden“, so Weber.

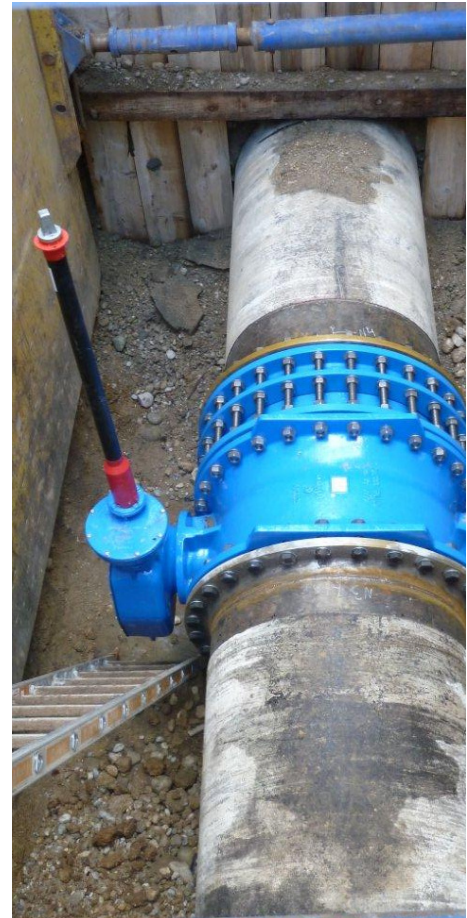
Trinkwasserleitung mit Vorschweißflanschen, Ausbaustück und Absperrklappe.
